Bibliotekshaven på Slotsholmen

*Bibliotekshaven på Slotsholmen
Rigsdagsgården
1218 København K*

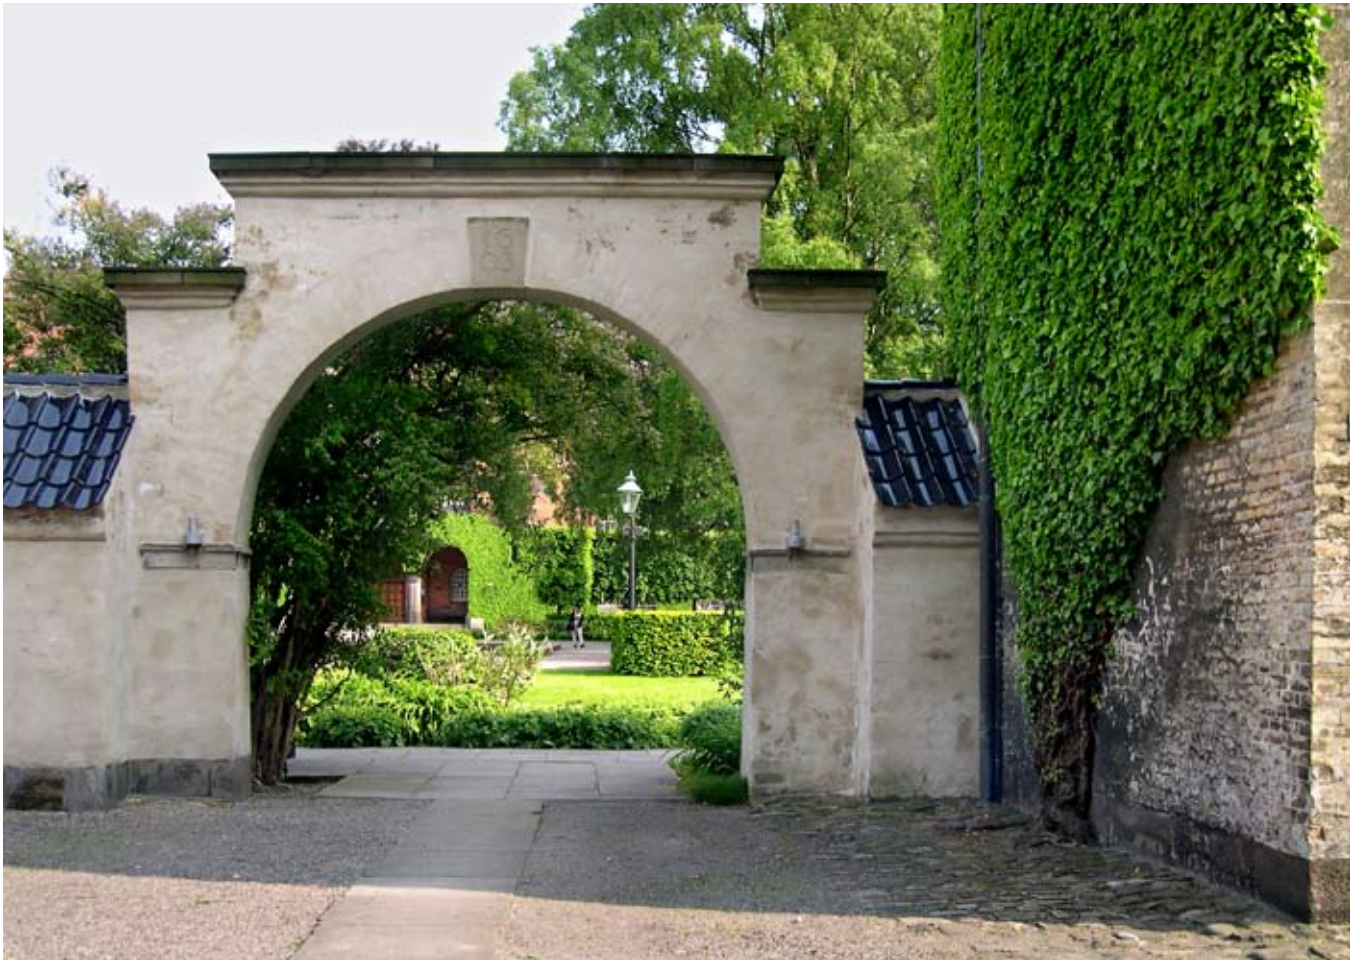
Når man går gennem porten til Bibliotekshaven fra Christiansborg-siden, ligger der umiddelbart, når man kommer ind, en fritliggende pavillon på højre hånd. Her finder man to eksempler på tæt tilbageklippede vedbend, hvoraf særlig gavlens bevoksning er interessant. Vedbenden danner her nærmest aftegningen af et træ på muren, og hvor afgrænsningen på de tre af siderne er som skåret efter en lineal, er linjeføringen nedadtil et resultat af vedbendens naturlige måde at vokse på.

Bevoksningerne på denne bygning er ikke så tykke som på selve biblioteksbygningen. Alligevel danner de en tæt filtret pude af blade og kviste, som udgør en kappe af stillestående luft, som mindsker varmeoverførslen både gennem konvektion og stråling. Facadebeplantninger som disse har derfor en reel isoleringsværdi, om end effekten er størst, når det ikke blæser og luftskiftet mellem bladene derfor kun er langsomt. Man kan således med en vis rimelighed karakterisere sådanne facadebeplantninger som den mest bæredygtige form for isolering.
